**Dr hab. inż. ZBIGNIEW ZEMBATY, prof. PO**

**Prof. dr hab. inż. ANDRZEJ CHOLEWICKI**

# Trzęsienia ziemi 21 września 2004 r. w Polsce północno-wschodniej oraz ich wpływ na obiekty budowlane

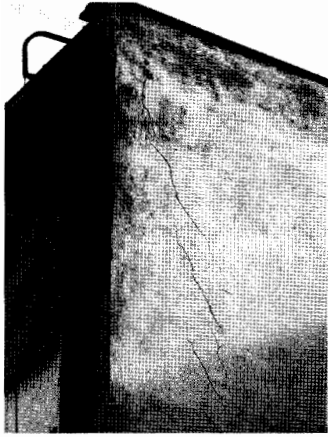
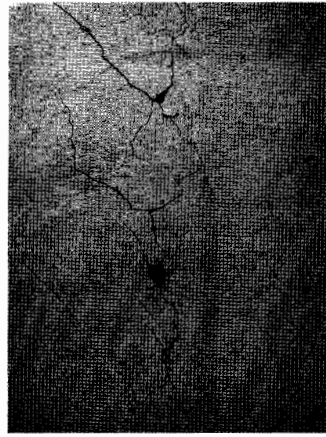
Rys. 7. Suwałki – Szkoła Podstawowa nr 10, ul. Antoniewicza; pęknięcia tynku na ścianie szczytowej

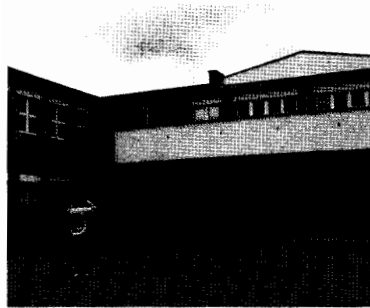
Rys. 8. Suwałki – nowy budynek Szkoły Podstawowej nr 11, ul. Szpitalna; widok ogólny, odpadnięcie tynku oraz pęknięcie muru ceglanoego

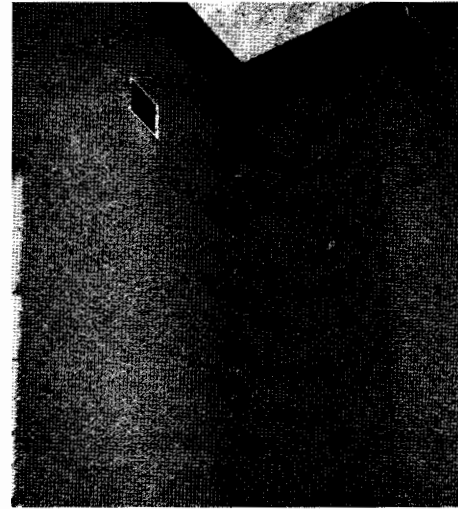
W kilku przypadkach pojawiły się w budynkach pęknięcia tynku, będące efektem ujawnienia się niepotrzebnie otynkowanej dylatacji (rys. 10). Choć takie uszkodzenia są nieszkodliwe, to jednak wywołały one największe zaniepokojenie mieszkańców i najczęściej sensacji w mediach. Pęknięcia te wystąpiły w budynkach niewysokich (kilkukondygnacyjnych), często o nieregularnym przekroju poprzecznym (np. w kształcie litery U), składających się z kilku oddzielnych części (skrzydeł). Uszkodzenia te świadczą o tym, że sąsiednie części konstrukcji pracowały niezależnie wykazując różną odpowiedź podczas trzęsienia ziemi, co doprowadziło do pęknięć i odpadnięcia tynku w miejscach kontaktu. Zdaniem autorów zachowanie takie wynikało przede wszystkim z różnych wartości parametrów dyna-

Rys. 10. Suwałki – budynek mieszkalny, ul. Reja; pęknięcie i odpadnięcie tynku w miejscu dylatacji; efekt, który wywoływał największą negatywnych reakcji mieszkańców

micznych (głównie sztywności i masy) poszczególnych części budynku. Ponadto, z uwagi na fakt, że obiekty te zajmują znaczną powierzchnię, możliwe jest również, iż sąsiednie części budynku wzbudzone były nierównomiernie ze względu na różnice w warunkach gruntowych oraz efekt propagacji fali sejsmicznej (por. np. [3]). W omawianym przypadku były to uszkodzenia nieszkodliwe. Warto jednak nadmienić, że w przypadku dużych trzęsień ziemi różna odpowiedź niezależnych części jednego budynku lub dwóch sąsiednich może prowadzić do destrukcyjnych zderzeń pomiędzy nimi (structural pounding). To niebezpieczne zjawisko może być przyczyną znacznego uszkodzenia budowli lub nawet jej całkowitego zniszczenia (por. [2]).

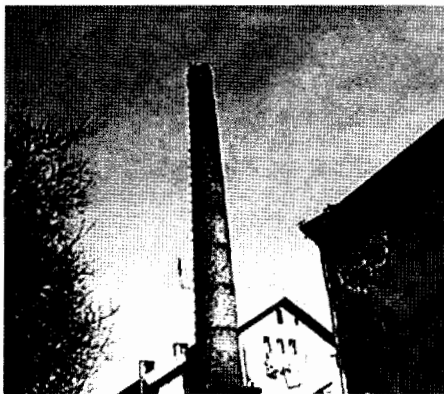
W Braniewie, miejscowości znajdującej się najbliższej epicentrum po polskiej stronie granicy, uszkodzeniu uległ stary, ceglany komin mleczarni, wysokości 25 m. Komin ten, ze względu na zły stan techniczny, już wcześniej był przeznaczony do rozbioru. Bezpośrednio po trzęsieniu ziemi, nie chcąc ryzykować katastrofy budowlanej, komin rozebrano, ewakuując wcześniej mieszkańców okolicznych budynków. Według relacji nadzoru budowlanego, w wyniku wstrząsów pęknięciu uległa najwyższa położona opaska metalowa ściskająca trzon komina, a także pojawiły się i pogłębiły zarysowania konstrukcji ceglanej. Co ciekawe, najczęściej uszkodzeń odnotowano w górnej części trzonu. Potwierdza to teoretycznie zweryfikowaną kiedyś tezę [8], że komin przemysłowy poddany wpływom sejsmicznym podlegają szczególnym uszkodzeniom w górnej części ich trzonu. Na rysunkach 11 i 12 przedstawiono omawiany komin przed trzęsieniem ziemi oraz w końcowej fazie rozbioru.

Rys. 11. Komin mleczarni w Braniewie (widok przed trzęsieniem ziemi)

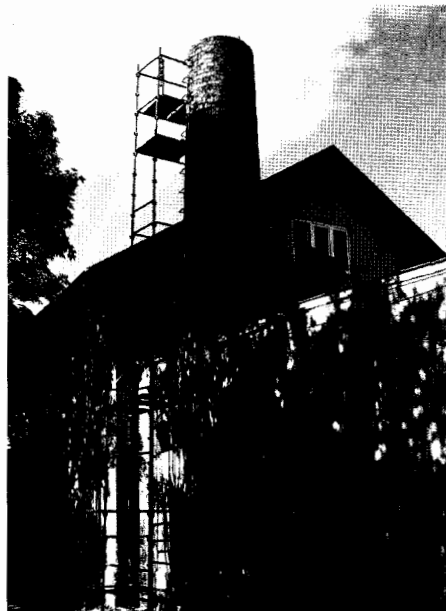
Rys. 12. Komin mleczarni w Braniewie w końcowej fazie rozbiórki

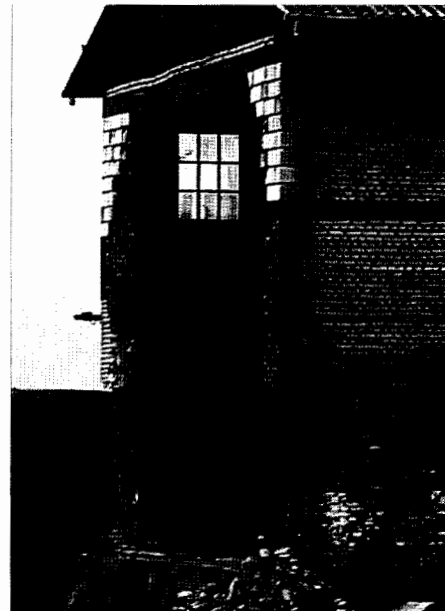
Innym uszkodzeniem spowodowanym trzęsieniem ziemi było rozszczelnienie instalacji gazowej w budynku mieszkalnym w Kętrzynie, co oczywiście wymagało pilnej interwencji służb gazowniczych. Ponadto uważa się, że wstrząsy sejsmiczne z 21 września były przyczyną naruszenia fundamentu (z kamienia łamanego na zaprawie glinianej) wykonanego pod starym magazynem zbożowym w miejscowości Dąbrówka Mała (gmina Węgorzewo), co najprawdopodobniej było **pośrednią** przyczyną zawalenia się ściany szczytowej tego magazynu 23 września 2004 r. około godziny 6.00 rano (rys. 13).

Rys. 13. Zawalona ściana spichlerza zbożowego w Dąbrówce Małej. Nie ma stuprocentowej pewności, czy zjawisko to można uznać za pośredni efekt wstrząsów sejsmicznych z 21 września 2004 r.
