**Dr hab. inż. ZBIGNIEW ZEMBATY, prof. PO**

**Prof. dr hab. inż. ANDRZEJ CHOLEWICKI**

# Trzęsienia ziemi 21 września 2004 r. w Polsce północno-wschodniej oraz ich wpływ na obiekty budowlane

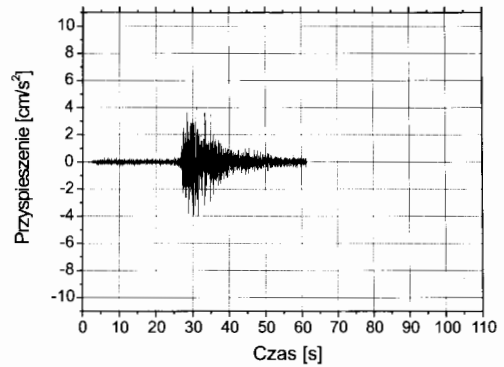
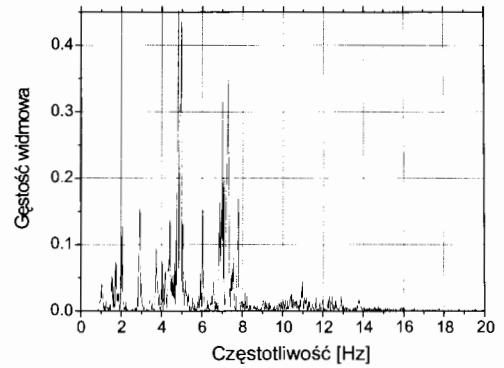
Rys. 2. Zapisy przyspieszeń i odpowiednich spektrów *Fouriera* ze stacji sejsmicznej z Suwałk; pierwszy wstrząs z 21 września 2004 r. (godz. 13.05)

200 km) epicentrum, charakteryzujące się dość długim czasem między nadejściem fal materialnych P (tu: prawie od początku wykresu akcelerogramów) do chwili pojawienia się postaciowych fal S (tu: widoczna po około 26 s silna faza). Na wykresach spektrów *Fouriera* widać, że dominująca energia tych wstrząsów jest skupiona w większości w zakresie do 5 Hz, co jest charakterystyczne w przypadku naturalnych wstrząsów

2. Z rysunku 2 i 3 widać wyraźnie, że trzęsienia ziemi trwały stosunkowo długo. Faza silnych wstrząsów podczas pierwszego wstrząsu to około 30 s, a drugiego – nawet ponad 50 s. Silna faza wstrząsów górniczych w LGOM trwa najczęściej 1 ÷ 2 s, a w skrajnych przypadkach dochodzi do 5 ÷ 6 s. Nie ulega wątpliwości, że czas trwania wstrząsów bliski 60 s, nawet

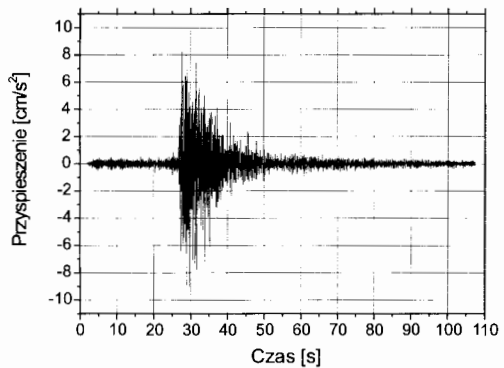
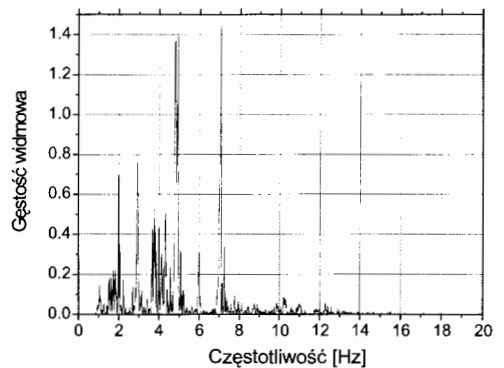
Rys. 3. Zapisy przyspieszeń i odpowiednich spektrów *Fouriera* ze stacji sejsmicznej z Suwałk; drugi wstrząs z 21 września 2004 r. (godz. 15.32)

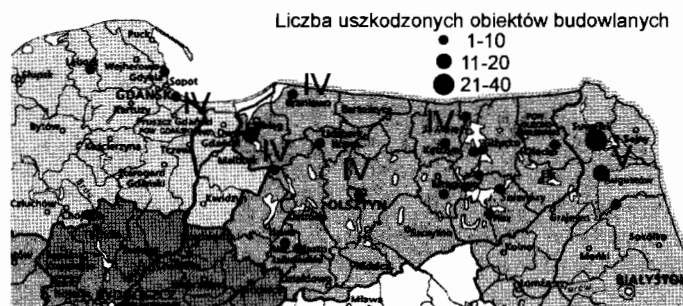
Kilka dni po trzęsieniu ziemi autorzy przebywali w miastach Polski północno-wschodniej, aby ocenić zakres uszkodzeń obiektów budowlanych. Na rysunku 4 przedstawiono rozmieszczenie szkód powstałych w wyniku wstrząsów sejsmicznych. Ogółem odnotowano różnorodne uszkodzenia w ponad 100 obiektach budowlanych w 23 miejscowościach w województwach: podlaskim (54), warmińsko-mazurskim (45) i pomorskim (9). Większość tych uszkodzeń powstała w obiektach starych, znajdujących się już wcześniej w złym stanie technicznym. Dokonujący oględzin wielokrotnie mieli trudności w ocenie czy dane uszkodzenie było bezpośrednim efektem trzęsienia ziemi, czy też wstrząsy spowodowały jedynie jego pogłębienie. Najłatwiejsze były sytuacje, gdy w miejscu uszkodzenia znajdował się świeżo odspojony tynk lub podobne ślady. W ocenie skutków wstrząsów wykorzystano także relacje mieszkańców. Najwięcej szkód stwierdzono w Suwałkach, gdzie odczuwalność wstrząsów była największa. Tam też uszkodzenia wystąpiły również w budynkach nowych oraz kilkunastoletnich, znajdujących się w dobrym stanie technicznym. Odnotowane uszkodzenia należą do drobnych niekonstrukcyjnych. Można je podzielić na kilka charakterystycznych grup:

Rys. 4. Liczba odnotowanych uszkodzeń obiektów budowlanych w Polsce północno-wschodniej po trzęsieniach ziemi z 21 września 2004 r. oraz szacowanie intensywności wstrząsów. Skala EMS-98 (MSK-64)

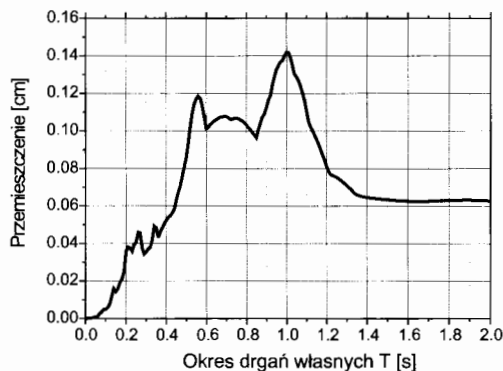
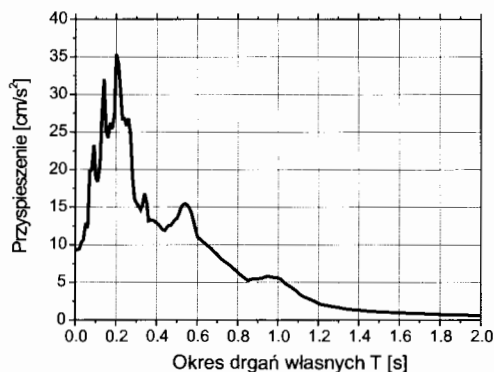
ra (np. przemieszczeniem, prędkością, przyspieszeniem). Na rysunkach 14 i 15 przedstawiono wykresy przemieszczeniowego i przyspieszeniowego spektrum odpowiedzi obu wstrząsów z 21 września 2004 r. Z wykresu przemieszczeniowych spektrów odpowiedzi (u góry rys. 14 i 15) można odczytać wyraźne wzmocnienie odpowiedzi przy okresie drgań własnych 1 s w przypadku obu wstrząsów i dodatkowo w drugim wstrząsie pewne (choć mniejsze) wzmocnienie odpowiedzi w przypadku okresu drgań własnych 0,5 s. Okres drgań około 1 s to parametr dynamiczny charakterystyczny w odniesieniu do typowych budynków 11-kondygnacyjnych. W takich budynkach trzęsienie to musiało być zatem szczególnie odczuwalne, co potwierdzają relacje mieszkańców. Z drugiej jednak strony znaczna sztywność przestrzenna budynków wielopłytkowych „chroniła” je przed pojawieniem się nawet „kosmetycznych” uszkodzeń w elementach niekonstrukcyjnych; przemieszczenia do około 0,2 mm (por. spektra na rys. 14 i 15) są nic nie znaczące w tego rodzaju konstrukcjach.

Rys. 15. Przebiegi spektrów odpowiedzi: przemieszczeniowego i przyspieszeniowego w drugim wstrząsie z 21 września 2004 r. (godz. 15.32), kierunek N-S

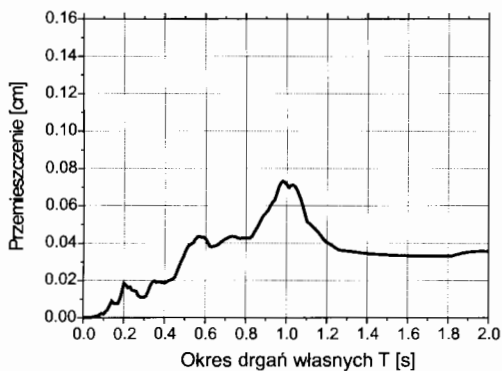
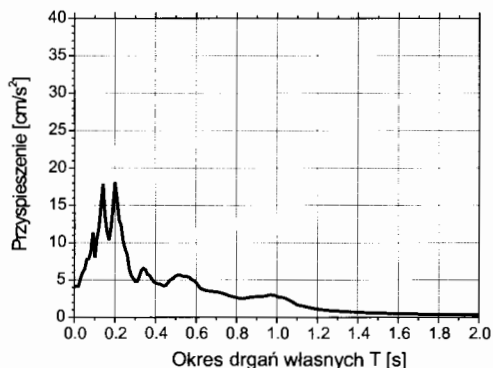
Rys. 14. Przebiegi spektrów odpowiedzi: przemieszczeniowego i przyspieszeniowego w pierwszym wstrząsie z 21 września 2004 r. (godz. 13.05), kierunek N-S
